SYNDICAT INTERCOMMUNAL DE LA RÉGION DE RAMBOUILLET

Diagnostic de la station de traitement des
eaux usées de la Guéville

Rapport

01637514 | juin 2016 | v1

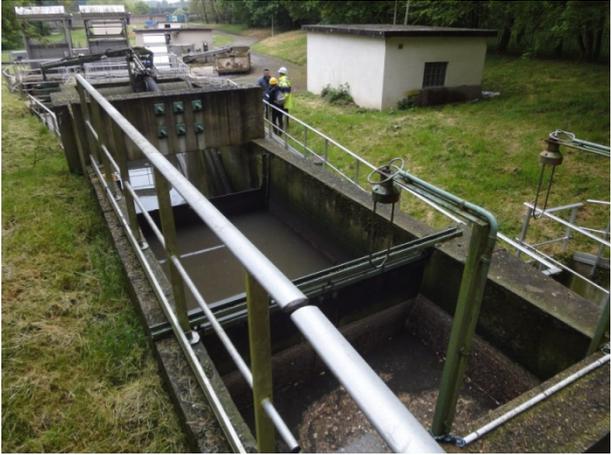
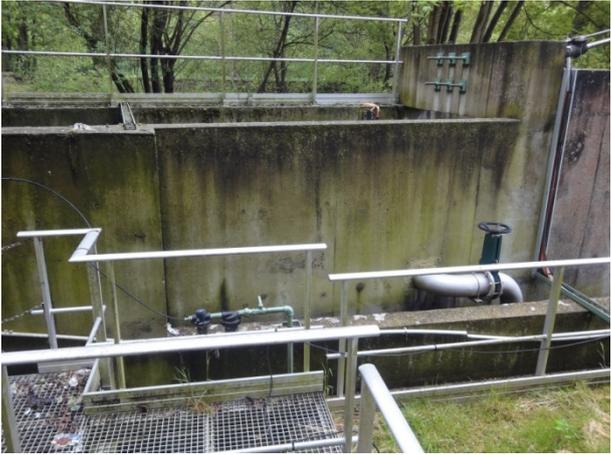
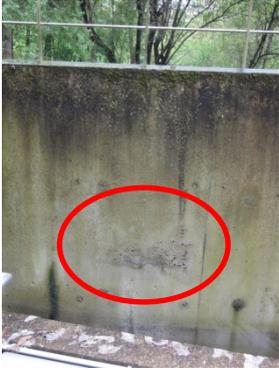
CONSTATS	PHOTOS
<p>Arrivée des eaux : béton globalement sain. Quelques nids de cailloux localisés sur les voiles. Quelques rares fissures superficielles sur les voiles.</p>

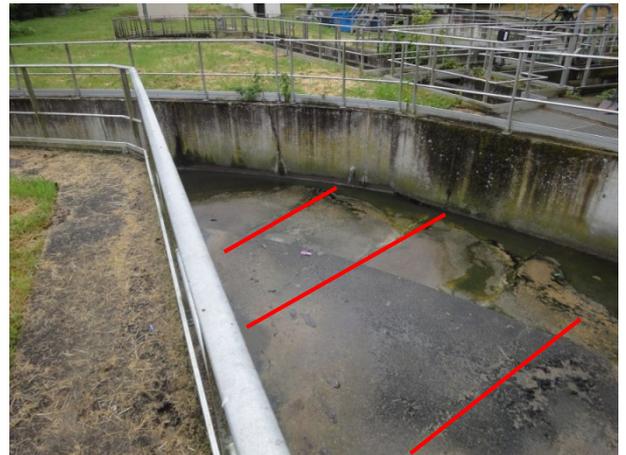
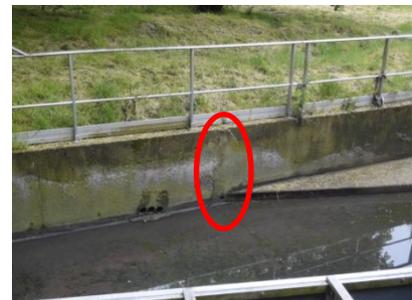
Canal de temps de pluie : Quelques fissurations en radier et voiles.

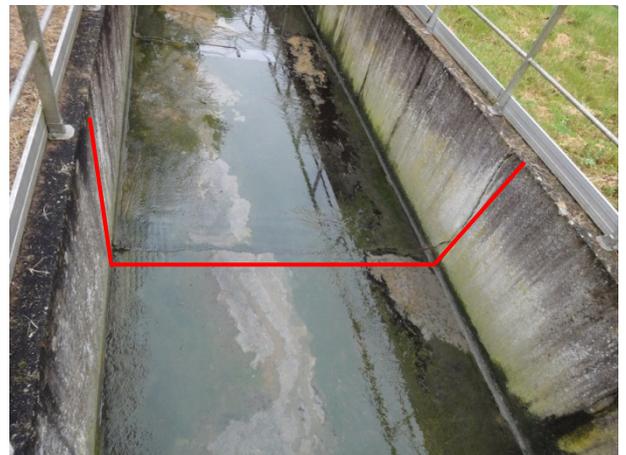
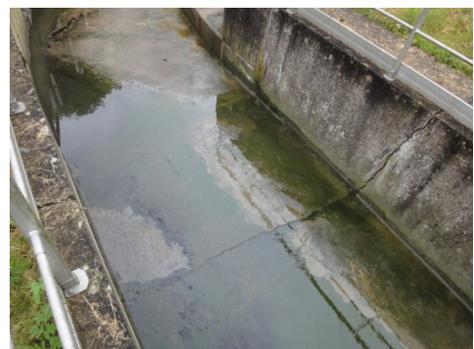
Canal de temps de pluie : Une grosse fissuration continue (en U) et traversante probablement liée à un phénomène de tassement. Pas de constatations possible d'infiltrations du canal vers le l'extérieur.

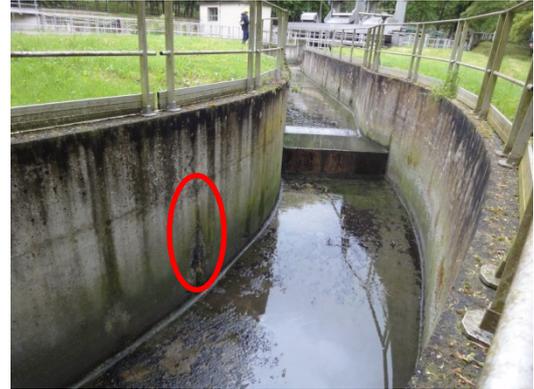
Aval du Canal de temps de pluie : fissuration localisée avec acier apparent (à passiver et protéger).

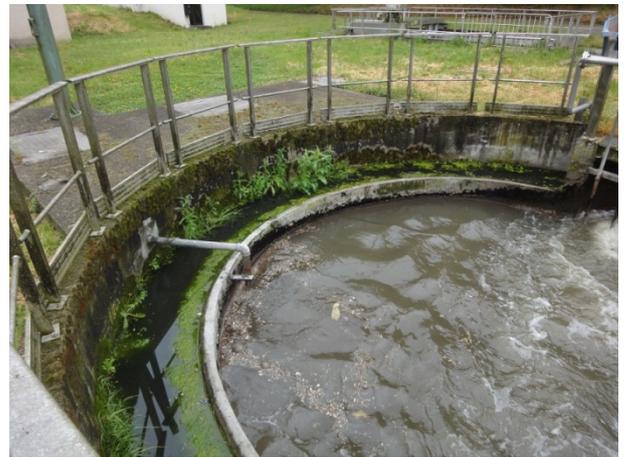
Prédeshuileur : Ouvrage avec beaucoup de végétation.
Nettoyage à effectuer pour optimiser le fonctionnement de l'ouvrage (également utile pour le béton).
Rien à signaler sur la structure béton.

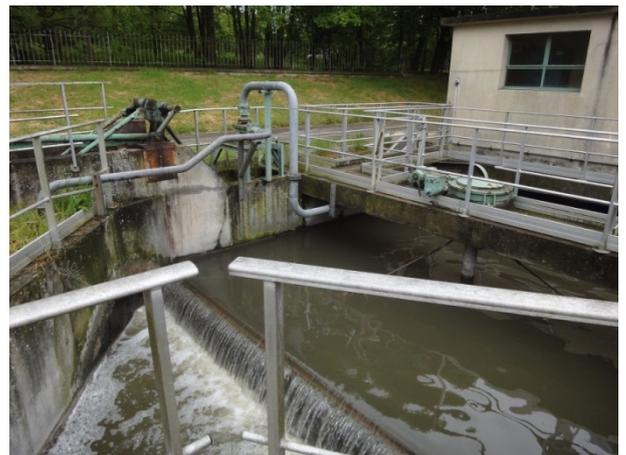
Dessableur : Ouvrage en eau. Rien à signaler sur la structure béton.

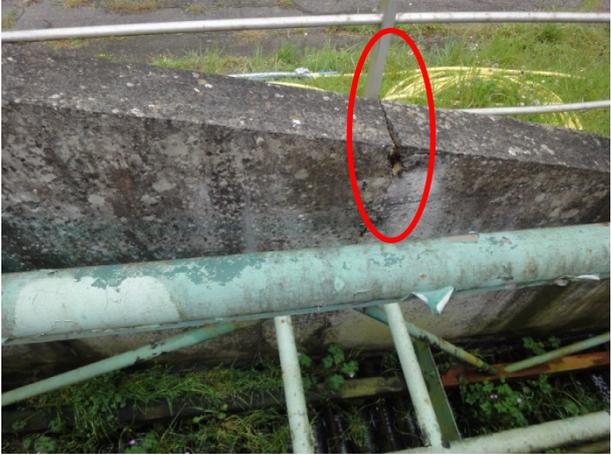
CONSTATS	PHOTOS
<p>Canal de remontée des sables : Une grosse fissuration avec acier apparent (enrobage estimé 3cm). Ne remet pas en cause le fonctionnement de l'ouvrage. Acier apparent à passiver et protéger.</p>

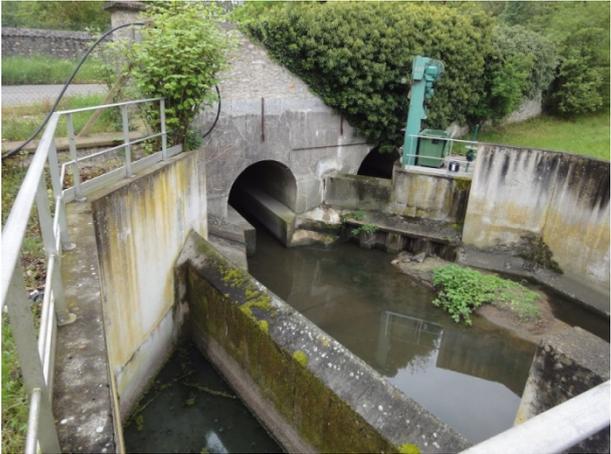
<p>Franchissement de la Route Départementale (RD) : Pas de constatation effectuée à l'intérieur des ouvrages de franchissement.</p>	
<p>Arrivée des eaux à l'aval du franchissement de la RD : structure béton armé en eau. Structure globalement saine.</p>

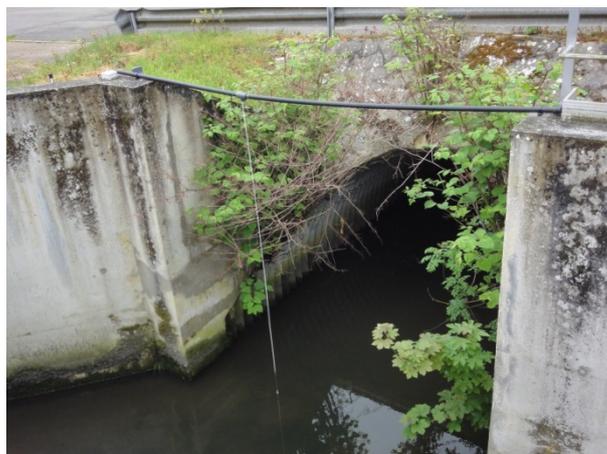
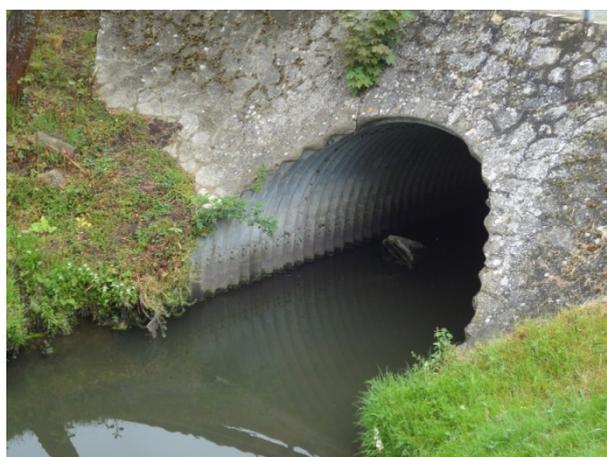
Passage sous voute : Revêtement métal. Pas de constatation possible de la structure même de la voute.
Perré maçonné présentant quelques fissurations.
La voute pourra faire l'objet d'une analyse structurale approfondie si l'usage du franchissement dans l'usine évolue.

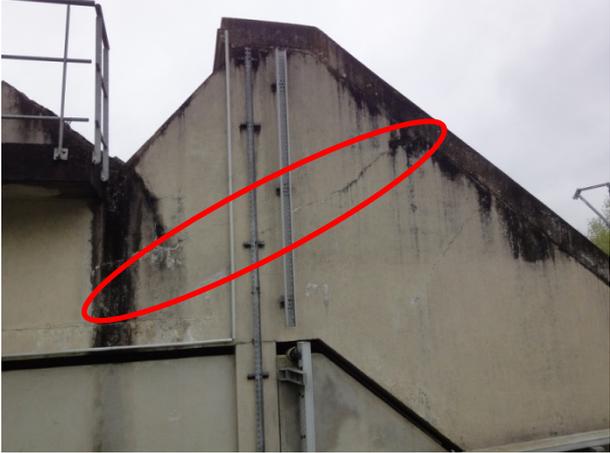
CONSTATS	PHOTOS
<p>Poste de relèvement : Constatations extérieures seulement. Superstructure béton armé massive recouverte de crépis.</p> <p>Nombreuses fissurations superficielles à 45° et horizontales.</p>

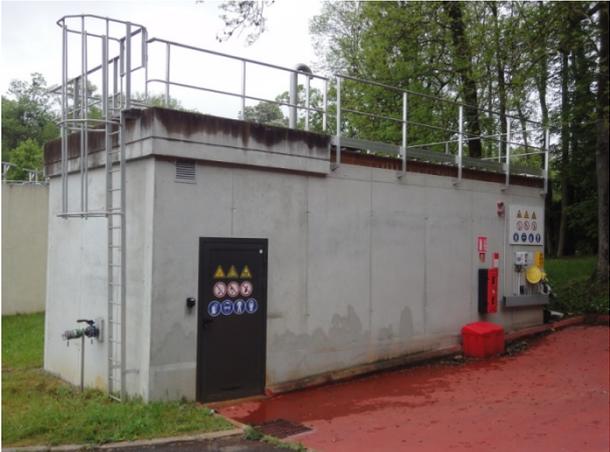
<p>Stockage de méthanol : Ouvrage béton armé (2011).</p> <p>Constats extérieurs (hors toiture) seulement : RAS</p>

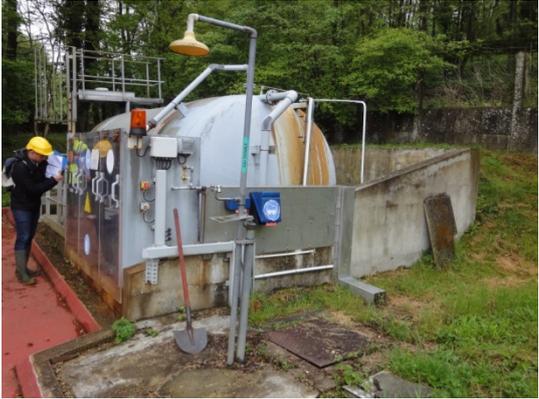
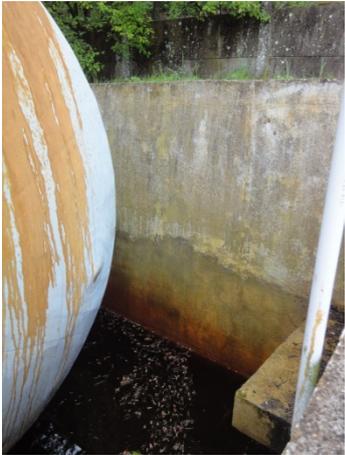
CONSTATS	PHOTOS
<p>Dépotage de chlorure ferrique : Cuve béton armé. Stagnation d'eau en fond de cuve. Problème d'évacuation des eaux à résoudre.</p> <p>Nota : absence de résine (la résine peut être utile pour ce genre d'ouvrage en cas de fuite pour une meilleure conservation du béton dans le temps). RAS sur la structure.</p>

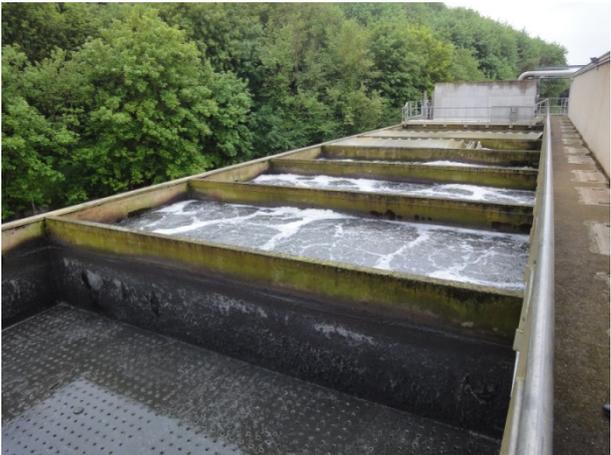
<p>Biostyr 10 cellules (cellules 1 et 2 datant de 1990/1992 et les autres cellules de 1994)</p>	
<p>Cellules en eau hormis cellules 2 et 4. Voiles d'épaisseur 15cm environ, hormis pour cellules 1 et 2 (30cm environ)</p> <p>Les constatations sont compliquées, la plupart des cellules étant en eau et les parements béton chargés en mousse. Néanmoins, on remarque que le béton est en état correct globalement.</p> <p>Les éléments constatés les plus significatifs sont donnés ci-après.</p>

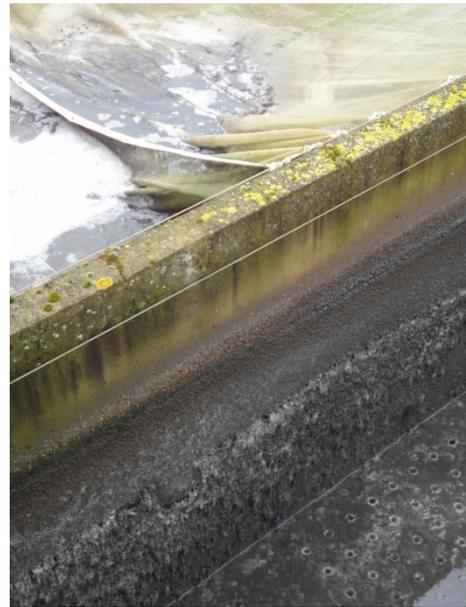
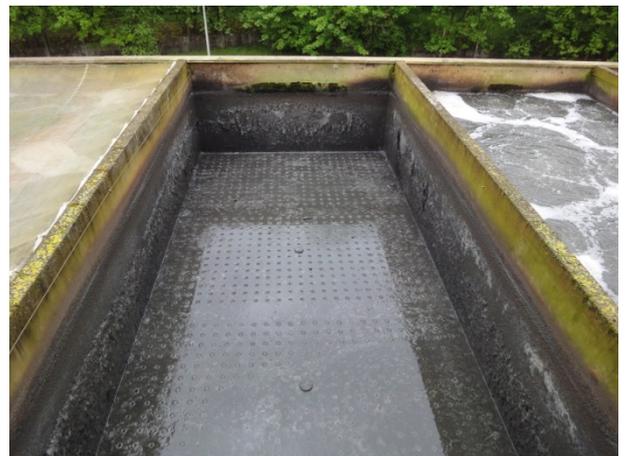
Cellule 4 (vide) : constatations compliquées du fait de l'encrassement des parements.
Pas de dégradation significative du béton.

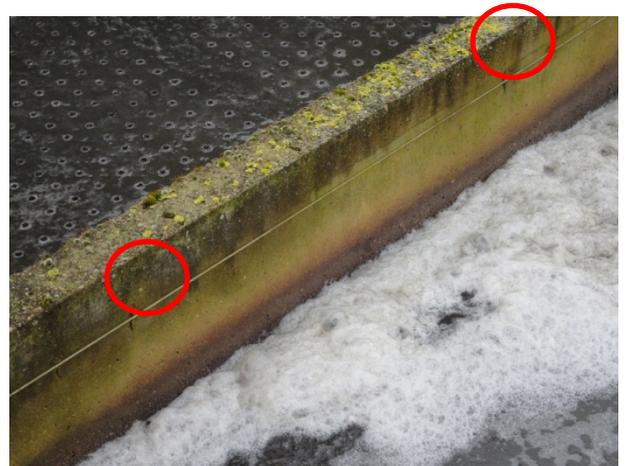
Cellule 5 : très légers et rares décollements de béton.

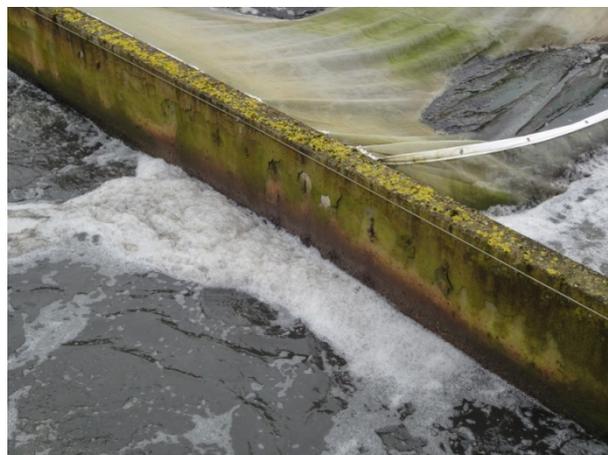
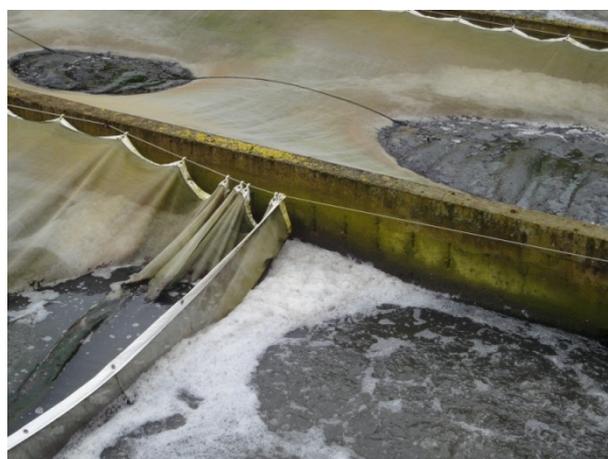
Cellule 7 : aciers verticaux corrodés en tête de voile.
Enrobage très faible (1cm environ maxi).

Concernant les cellules des biofiltres, les quelques aciers apparents observés et la faible épaisseur des voiles montrent que l'enrobage des armatures sur ces ouvrages est probablement relativement faible. En cas de conservation de ces ouvrages, un risque d'altération à moyen terme n'est pas à exclure.

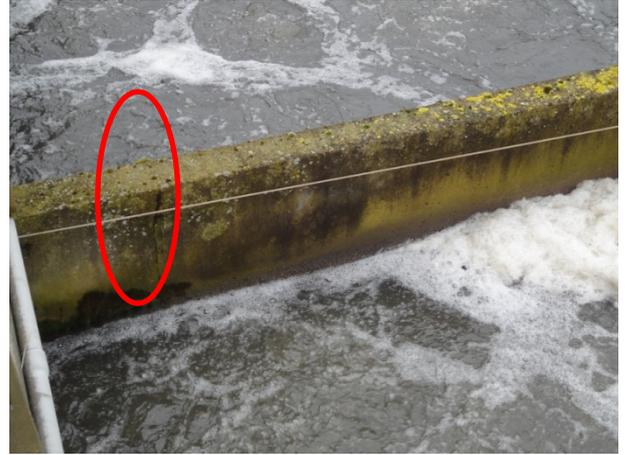
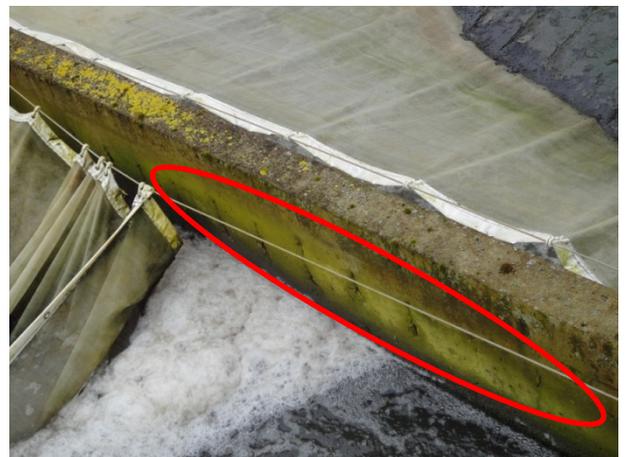
Cellule 8 : Fissuration verticale traversante de faible ouverture en tête de voile.

Aciers verticaux corrodés en tête de voile. Enrobage très faible (1cm environ maxi).

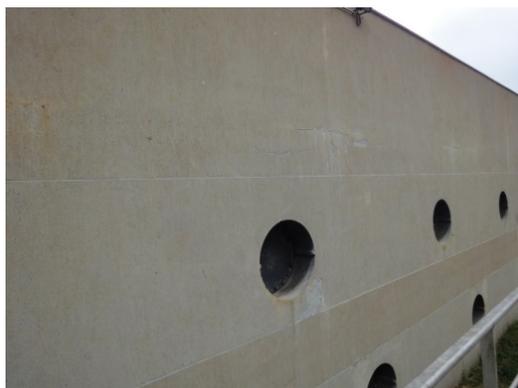
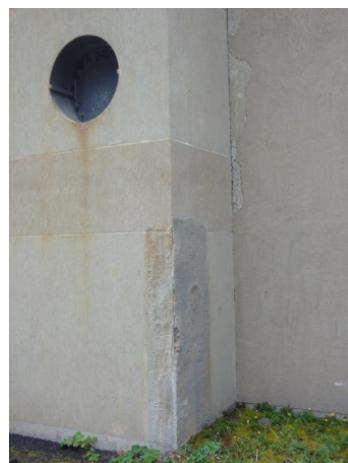
Extérieur des biostyr : Quelques fissurations horizontales et verticales sans traces de fuites.
Réparations locales effectuées.

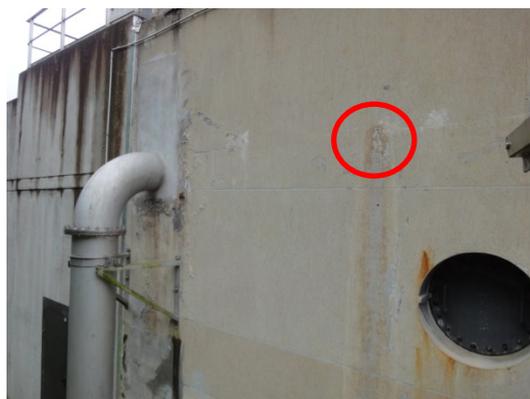
Extérieur des biostyr : Traces d'une réparation de fuite importante au droit de la cellule 10 (travaux début années 2010).

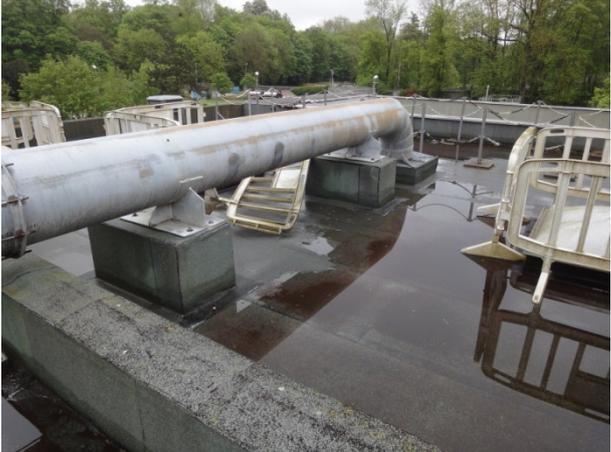
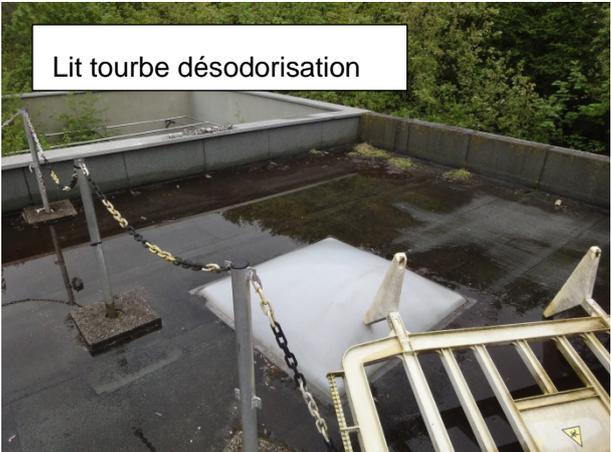
CONSTATS	PHOTOS
<p><u>Locaux techniques</u></p> <p>Toiture : Problème d'évacuation des eaux (filet d'eau stagnante). L'étanchéité de la toiture semble en bon état.</p> <p>Un Sky-Dome manque et doit être remplacé.</p>

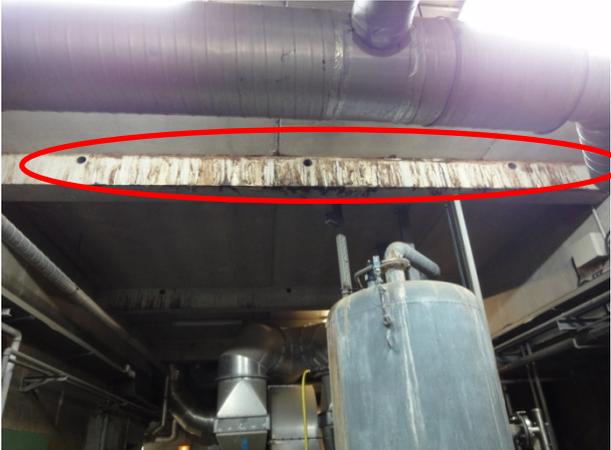
<p>Intérieur locaux techniques : Traces d'infiltrations provenant probablement du bac de désodorisation rempli de tourbe (par ailleurs hors de fonctionnement) qui explique la couleur des traces. Défaut d'étanchéité probable du bac de désodorisation.</p> <p>Galerie des pompes biofiltres : infiltration suite aux travaux de 2011. Cette fuite est à traiter dans le cadre de la garantie des travaux.</p>

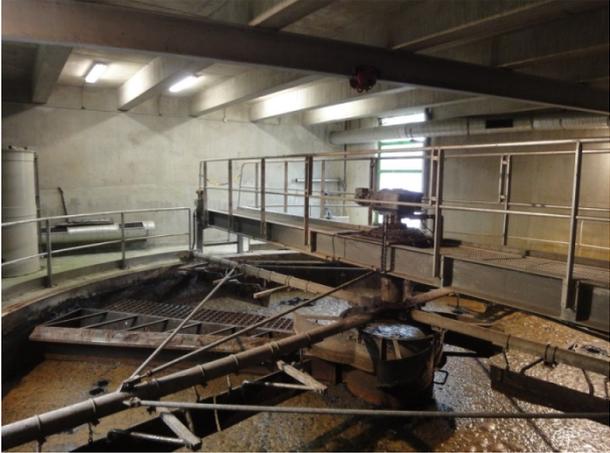
CONSTATS	PHOTOS
<p>Flottateur : Ouvrage en eau. Pas de constatation possible.</p> <p>Intérieur bâtiment (superstructure en béton armé) en bon état et ventilé : Pas de trace de condensation relevée.</p>

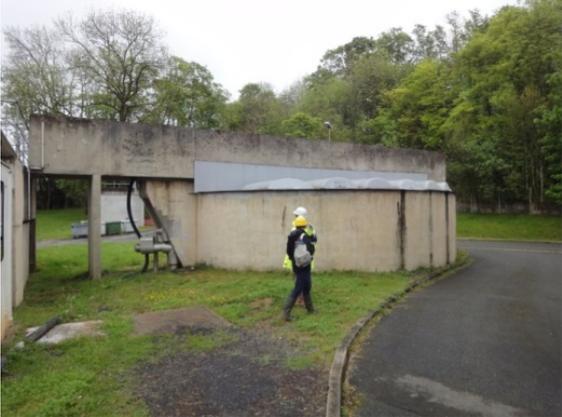
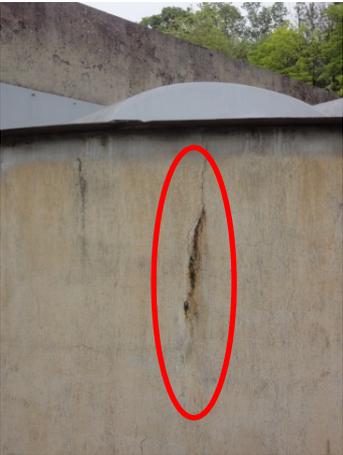
<p>Epaisseur : Ouvrage en béton armé, en eau, avec couverture plastique.</p> <p>Constatations extérieures seulement : Fissurations verticales tous les mètres environ, plutôt en tête de voile sans infiltration systématique. Quelques traces de calcification.</p>

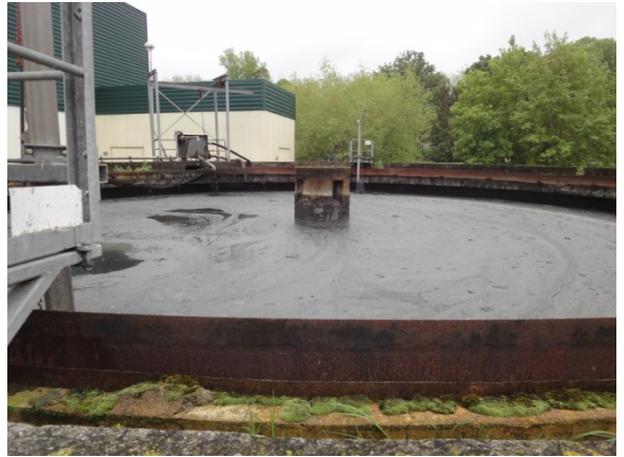
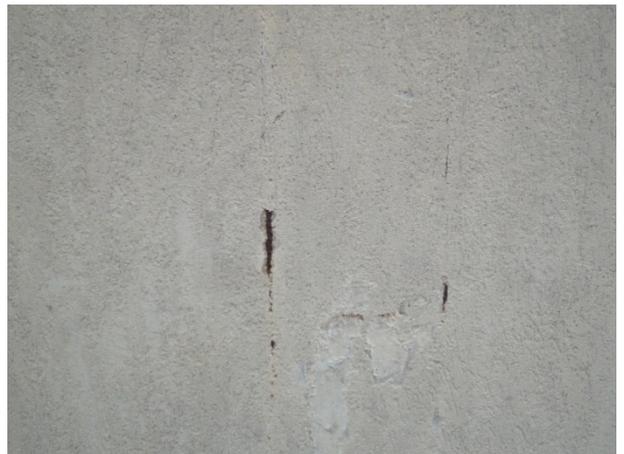
Silo à boue :

Coté intérieur : Ouvrage en eau. Pas de constatation possible hormis pour les caniveaux : vétusté importante de l'ouvrage (ancienne lame siphonide qui serait à démonter impérativement) et beaucoup de mousse et végétation, nécessitant un nettoyage complet.

Coté extérieur : Structure béton armé recouverte de crépis : 1 acier apparent localement (très faible enrobage constaté).

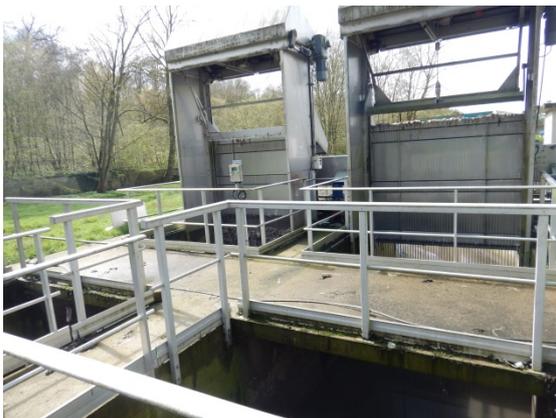
Dégrilleurs grossiers de la file eaux pluviales

Equipement	Dégrilleurs grossiers eaux pluviales
Maintenance préventive	Effectuée selon les préconisations du DOE.
Renouvellement complet	Non
Maintenance corrective lourde	Remplacement de la centrale hydraulique du dégrilleur 2 en 2012
Maintenance corrective légère	Rénovation des 2 dégrilleurs en 2015
Etat	Un des 2 dégrilleurs est hors service pour cause d'attente de renouvellement des paliers
Fiabilité / robustesse	Fiabilité et robustesse limitées. Beaucoup de maintenance nécessaire, notamment sur les poulies centrales et les centrales hydrauliques
Impact sur les performances de la STEP	Aucun. En revanche, impact sur les rejets vers le milieu récepteur, étant entendu que la STEP n'est pas en mesure d'accepter le débit correspondant au percentile 95 des débits entrants et qu'une partie des débits qui devraient être traités par la STEP passe que par cette file pluviale.

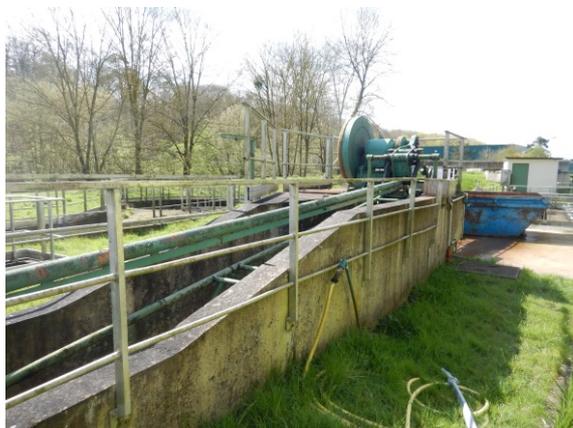
Classificateur de sables

Equipement	Classificateur de sable
Maintenance préventive	Effectuée selon les préconisations du DOE.
Renouvellement complet	Non
Maintenance corrective lourde	Remplacement des rouleaux sur tapis du classificateur en 2010 Remplacement de l'électrovanne de rinçage des sables en 2011 Remplacement des bras inférieurs du classificateur en 2012 Rénovation des bras du classificateur en 2013 Remplacement du contrepoids Remplacement de la vis de relèvement du classificateur
Maintenance corrective légère	Pas de maintenance corrective légère consignée à ce jour
Etat	Bon état général au vu de l'ancienneté de l'ouvrage
Fiabilité / robustesse	Nombreuses maintenances au niveau des bras et des axes du classificateur
Impact sur les performances de la STEP	Efficacité du dessablage limitée, impact potentiel sur les étapes de traitement en aval

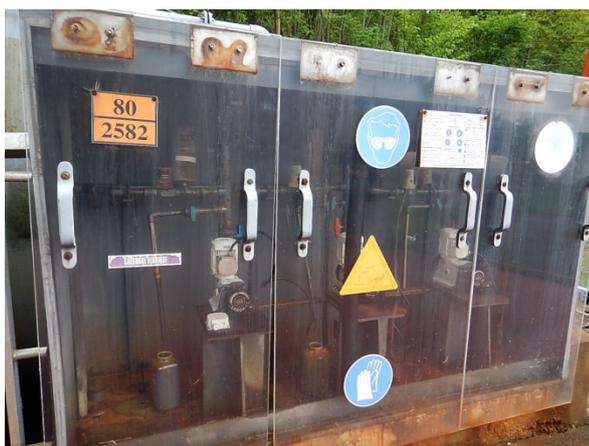
Pompes doseuses chlorure ferrique

Equipement	Cuve de stockage chlorure ferrique et système d'injection
Maintenance préventive	Effectuée selon les préconisations du DOE.
Renouvellement complet	Non
Maintenance corrective lourde	Remplacement des pompes doseuses 1 et 3 en 2011 Remplacement des pompes 1 et 2 en 2013
Maintenance corrective légère	Pas de maintenance corrective légère consignée à ce jour
Etat	Nombreuses traces de corrosion des conduites et de fuites. La rétention est à l'air libre et ne dispose pas d'une résine de protection.
Fiabilité / robustesse	Fiabilité faible. Remplacement d'une pompe doseuse tous les ans
Impact sur les performances de la STEP	Impact faible

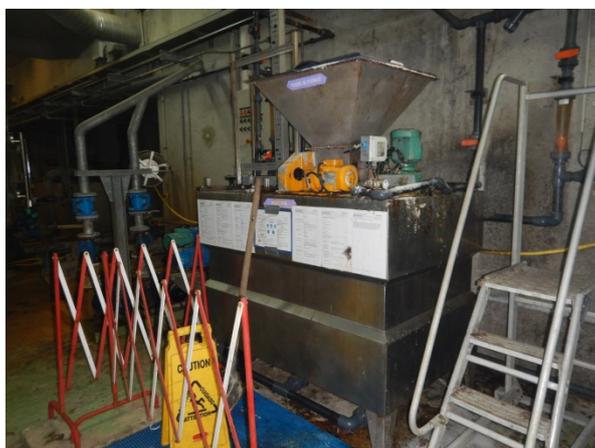
Trémie de préparation polymères

Equipement	Cuve de stockage polymère et système d'injection
Maintenance préventive	Effectuée selon les préconisations du DOE.
Renouvellement complet	Non
Maintenance corrective lourde	Remplacement des pompes 1 et 2 d'injection pour le flottateur
Maintenance corrective légère	Pas de maintenance légère consignée à ce jour
Etat	Bon état général
Fiabilité / robustesse	Satisfaisante
Impact sur les performances de la STEP	Impact faible

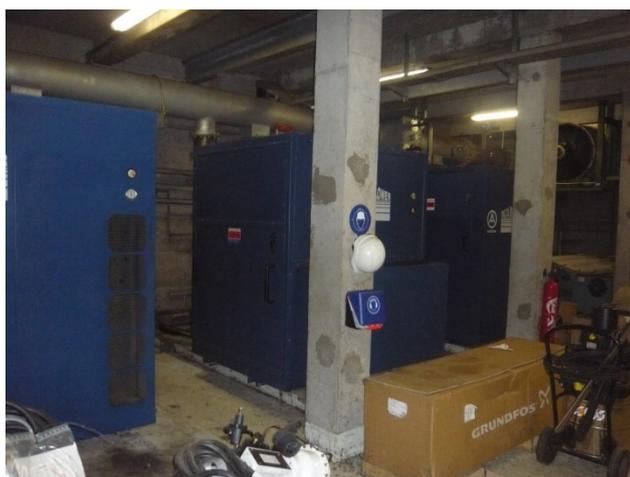
Equipement	Surpresseurs aération Biostyrs
Maintenance préventive	Effectuée selon les préconisations du DOE.
Renouvellement complet	Non
Maintenance corrective lourde	Rénovation du surpresseur 1 en 2013
Maintenance corrective légère	Remplacement de la vanne de régulation air process de la cellule 10 en 2011 Remplacement des vannes de régulation air process des cellules 5 et 7 en 2012 Remplacement des vannes de régulation air process des cellules 3 et 9 en 2012 Remplacement de 3 vannes de régulation air process en 2015 Remplacement de 4 tuyaux de purge des rampes air process en 2015
Etat	Bon état général des surpresseurs
Fiabilité / robustesse	Fiabilité satisfaisante des surpresseurs mais nombreux problèmes de grippage au niveau des vannes de régulation d'air pour le process et colmatage calcaire des rampes (nécessité d'un lavage à l'acide pur régulier). Absence de système de lavage plus adapté.
Impact sur les performances de la STEP	Répartition non homogène de l'air surpressé entre les cellules et au sein des cellules. Impact fort sur la qualité de traitement

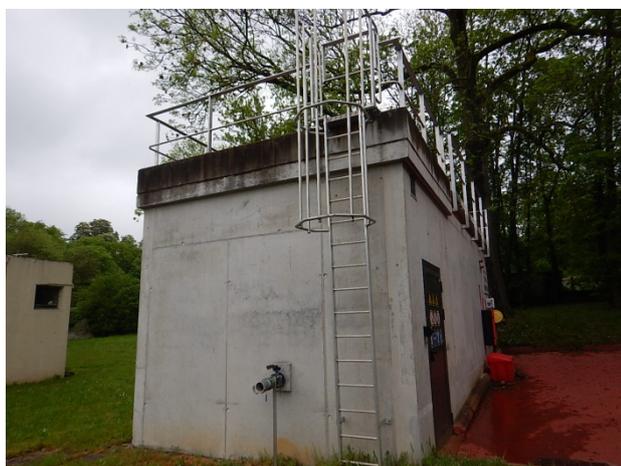
Cuve de stockage du méthanol

Equipement	Cuve de stockage méthanol et système d'injection
Maintenance préventive	Effectuée selon les préconisations du DOE.
Renouvellement complet	Non
Maintenance corrective lourde	Remplacement de la pompe de canardage en 2012
Maintenance corrective légère	Pas de maintenance corrective légère consignée à ce jour
Etat	Bon état général
Fiabilité / robustesse	Satisfaisant. La pompe de canardage est néanmoins très contraignante à renouveler (délais et coût important)
Impact sur les performances de la STEP	Impact faible

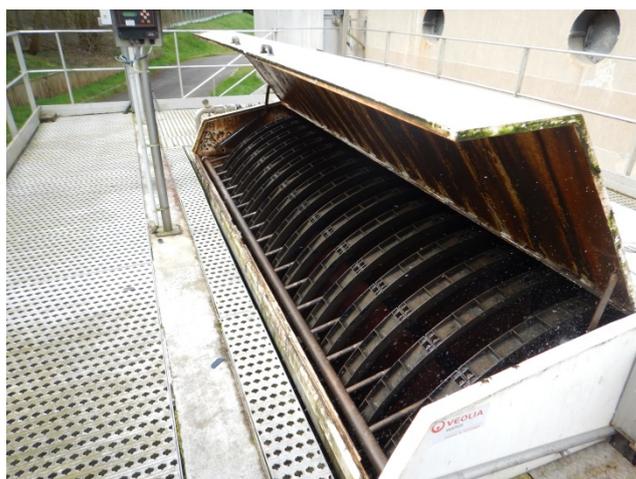
Equipement	Tamis rotatif
Maintenance préventive	Effectuée selon les préconisations du DOE.
Renouvellement complet	Non
Maintenance corrective lourde	Remplacement de l'arbre du tamis suite à casse en 2013
Maintenance corrective légère	Rénovation des panneaux filtrants du tamis en 2013 Rénovations sur le tamis en 2014
Etat	Bon état général
Fiabilité / robustesse	Fiabilité faible. Colmatage régulier des panneaux filtrants et by-pass partiel continu du tamis du fait de dépôts importants de boues ne pouvant être acceptés par le tamis compte tenu de son dimensionnement.
Impact sur les performances de la STEP	Impact fort. Charges polluantes plus importantes au niveau du rejet

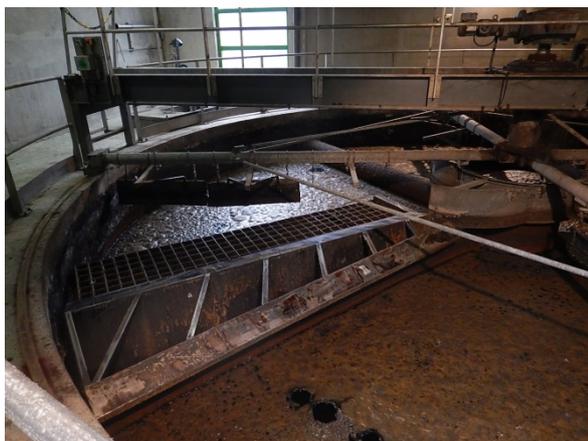
Equipement	Flottateur
Maintenance préventive	Effectuée selon les préconisations du DOE.
Renouvellement complet	Non
Maintenance corrective lourde	Remplacement du système de raclage en 2011 Remplacement du motoréducteur racleur de surface en 2012 Remplacement des pompes boues flottées en 2014 Remplacement d'une pompe boues flottées en 2015
Maintenance corrective légère	Pas de maintenance corrective légère consignée à ce jour
Etat	Non fonctionnel. Le flottateur a été arrêté au cours du premier semestre 2016
Fiabilité / robustesse	Fiabilité très faible. Il s'agit d'un équipement prototype avec une gamme de pression atypique
Impact sur les performances de la STEP	Apport en DCO très important des retours en tête du flottateur

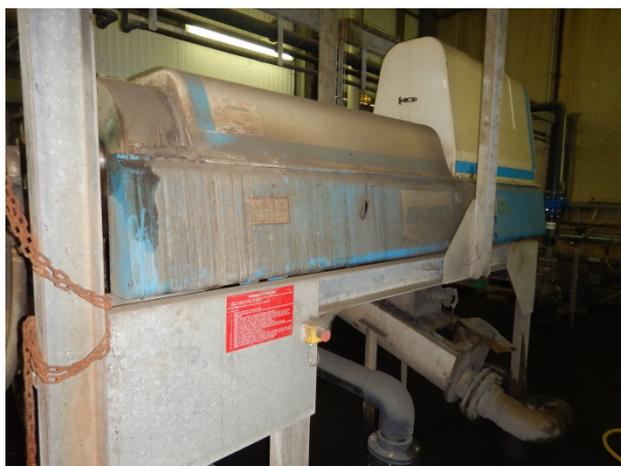
Equipement	Centrifugeuse
Maintenance préventive	Effectuée selon les préconisations du DOE.
Renouvellement complet	Non
Maintenance corrective lourde	Pas de maintenance lourde consignée à ce jour
Maintenance corrective légère	Remplacement de la centrale de commande de la centrifugeuse et du variateur bol en 2013 Renouvellement des cartes de l'automate en 2014
Etat	Bon état de la centrifugeuse mais local et trémie d'alimentation vieillissants
Fiabilité / robustesse	Une seule centrifugeuse : peu de souplesse et fragilité de l'exploitation, équipement très sollicité et capacité limitante. Important stockage des boues nécessaire avant déshydratation compte tenu de la capacité de l'atelier. Nuisances olfactives, notamment du stockage des boues
Impact sur les performances de la STEP	Aucun

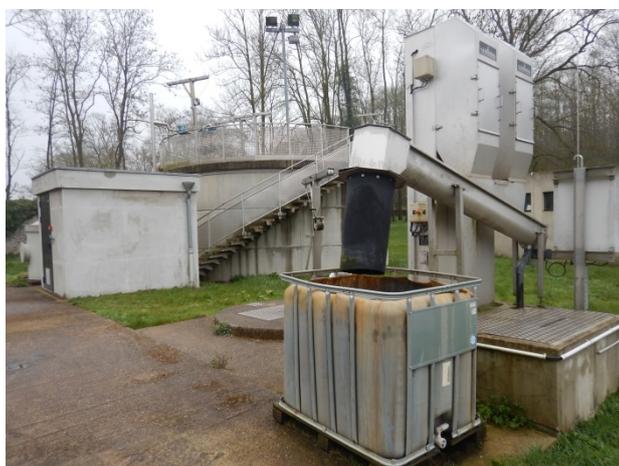
Equipement	Dégrilleur retour centrifugeuse
Maintenance préventive	Effectuée selon les préconisations du DOE.
Renouvellement complet	Non
Maintenance corrective lourde	Pas de maintenance corrective consignée à ce jour
Maintenance corrective légère	
Etat	Bon état général
Fiabilité / robustesse	Satisfaisant
Impact sur les performances de la STEP	Aucune utilité depuis l'arrêt de la compostière

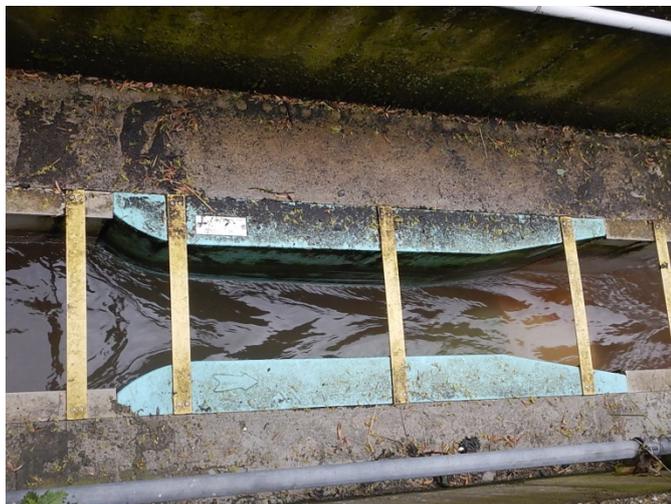
Canal venturi en entrée de STEP

La mesure de débit par canal Venturi en amont des prétraitements a été déclarée non conforme par l'agence de l'eau.

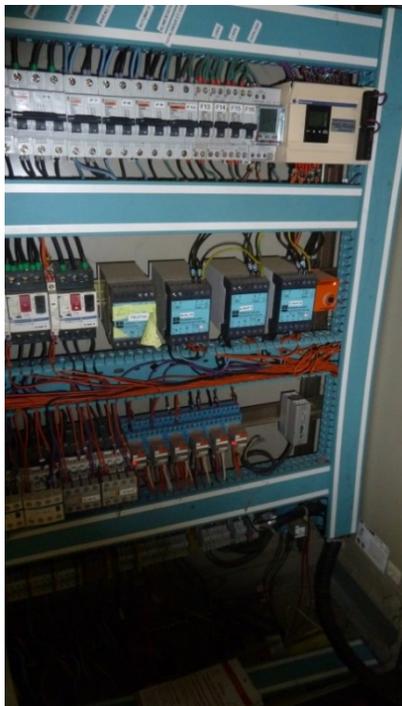
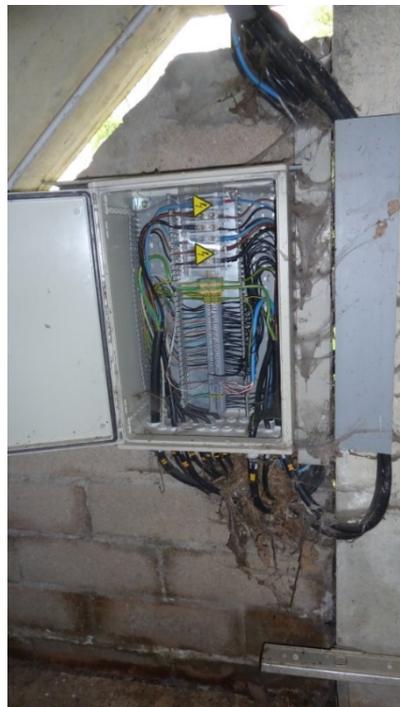
Coffrets électriques locaux

Différents coffrets sont distribués localement. Des automates locaux assurent des fonctions répétitives que devaient cycliquement effectuer les opérateurs. Ces matériels disséminés restent difficilement exploitables pour un nouvel intervenant sur le site. Les conditions d'installations de ces matériels ne sont pas optimales et les modes opératoires restent à parfaire pour éviter des dysfonctionnements à attendre.

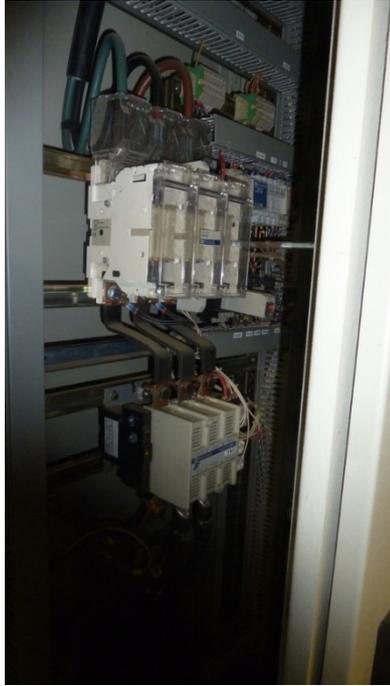
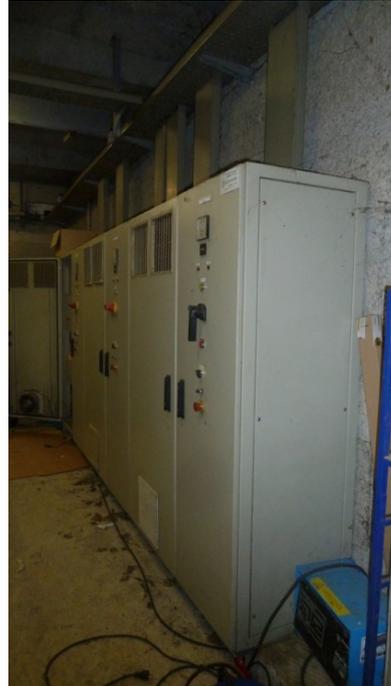
Les armoires électriques des surpresseurs intègrent des variateurs SCHNEIDER ALTIVAR 71, type de matériel toujours commercialisé, et des équipements électrotechniques de 1994, obsolètes, dont les raccordements présentent des pièces nues sous tension.

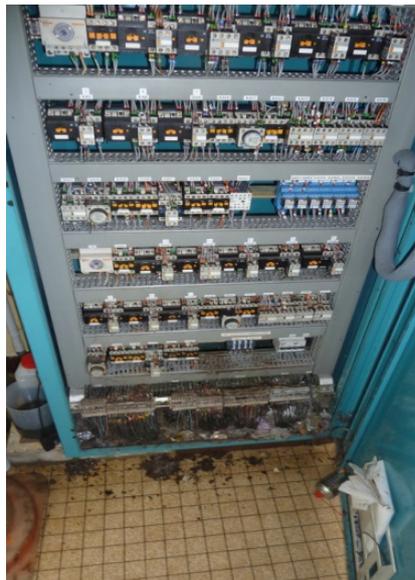
Armoire électrique local prétraitements

Le local, près du dessableur, est inondable et le bas de l'armoire électrique est très dégradé.

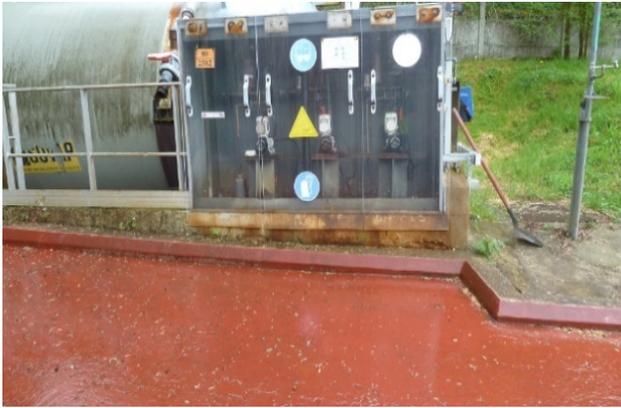
Stockage de chlorure ferrique

Les postes de dépotage sont bien équipés d'équipements de mise à la terre des citernes de livraison. Une protection foudre par paratonnerre a été mise en place sur le bâtiment Atelier à proximité. La pertinence de son implantation reste à démontrer car les arbres environnants sont largement plus hauts.

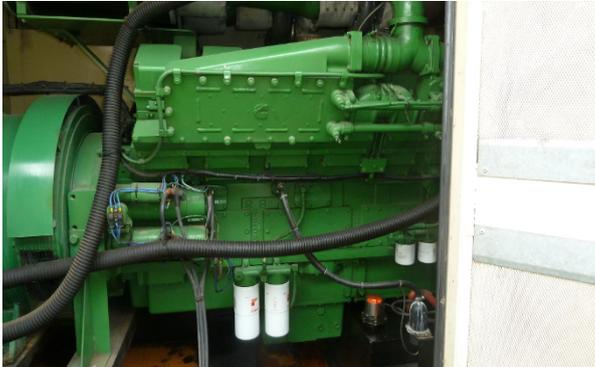
Groupe Electrogène (GE)

Le groupe électrogène (GE), intégré dans un container, est entraîné par un moteur CUMMINS dont l'alimentation de la bêche alimentaire présente une fuite de fioul ayant déjà entraîné un désamorçage du circuit et un non démarrage du GE.

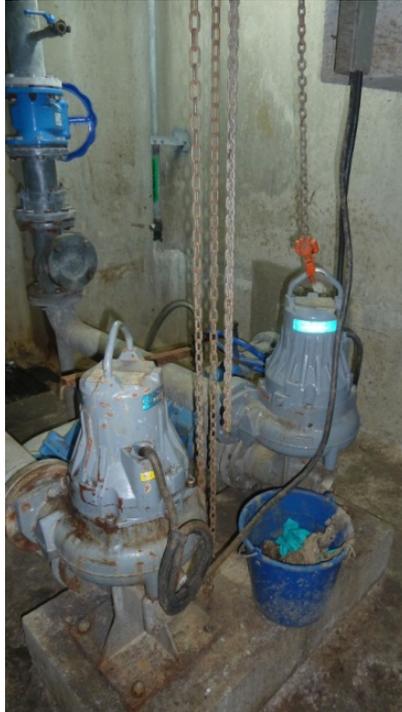
Pompes d'extraction des boues primaires

La fosse des pompes d'extraction des boues primaires est équipée de 2 pompes prévues pour être immergées afin d'assurer un refroidissement correct des moteurs. Dans les conditions actuelles d'installations, la durée de vie des moteurs est limitée et le matériel présente un risque de brûlure pour le personnel par contact sur la peau en l'absence de gants.

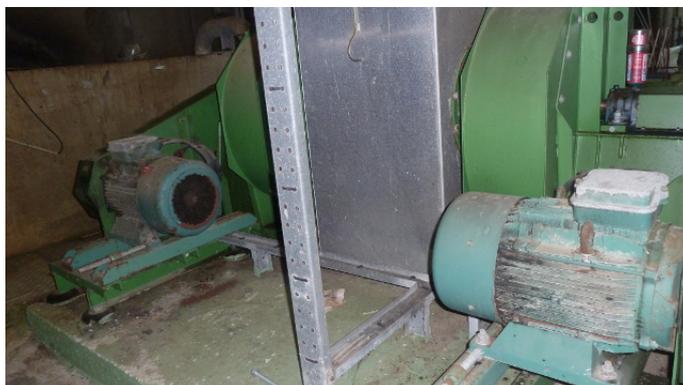
Moteurs électriques des pompes d'extraction d'air vicé

Les moteurs électriques ne sont pas équipés d'interrupteur de coupure visible individuel, seuls des arrêts d'urgence sont disponibles. Les moteurs électriques les plus anciens n'offrent pas les performances énergétiques optimales recherchées à ce jour.
