SYNDICAT INTERCOMMUNAL DE LA RÉGION DE RAMBOUILLET

Diagnostic de la station de traitement des
eaux usées de la Guéville

Rapport

01637514 | juin 2016 | v1

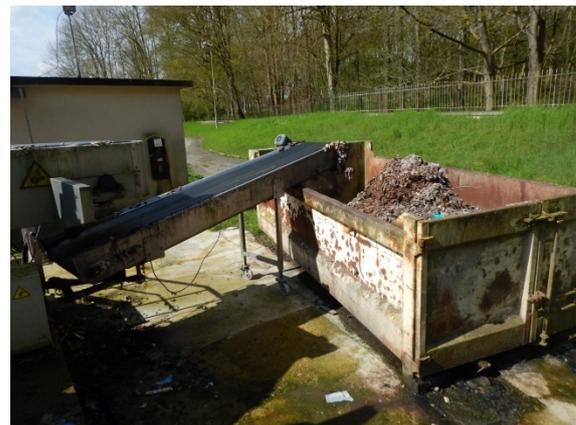
Benne de stockage des refus de dégrillage

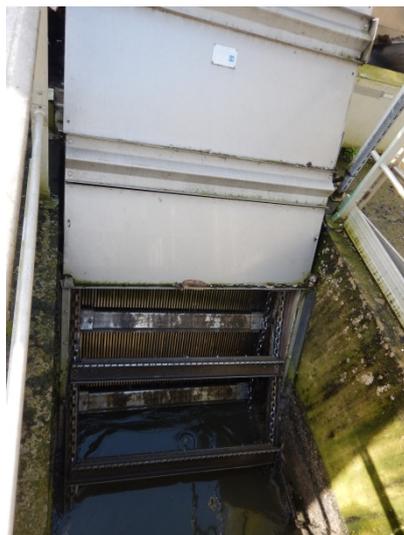
Equipement	Dégrilleur file eaux usées
Maintenance préventive	Effectuée selon les préconisations du DOE.
Renouvellement complet	Non
Maintenance corrective lourde	Remplacement du moteur de la vis compacteuse en 2011
Maintenance corrective légère	Remplacement du tamis final des refus de dégrillage en 2012 Rénovation du dégrilleur en 2015
Etat	Bon état général
Fiabilité / robustesse	Satisfaisante. Il est néanmoins très contraint d'intervenir sur le dégrilleur sans déplacer le tapis convoyeur
Impact sur les performances de la STEP	Aucun

Dégrilleur file eaux usées

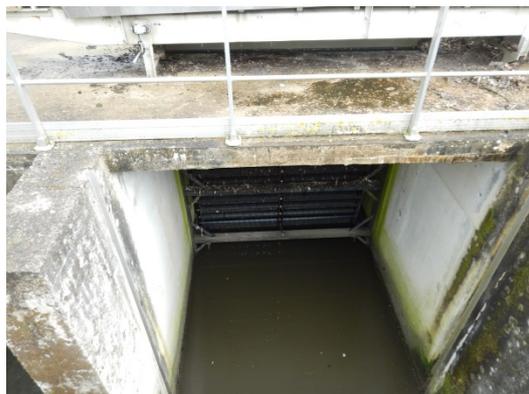
Equipement	Tamis file eaux pluviales
Maintenance préventive	Effectuée selon les préconisations du DOE.
Renouvellement complet	Non
Maintenance corrective lourde	Remplacement du moteur et de l'arbre d'un des tamis en 2011 Remplacement du tamis convoyeur en 2014
Maintenance corrective légère	Remplacement des doigts en 2010
Etat	Bon état général
Fiabilité / robustesse	Fiabilité faible en période hivernale avec la problématique du gel des doigts du tamis
Impact sur les performances de la STEP	Impact potentiel sur le colmatage des biofiltres et également du tamis tertiaire en sortie usine

Tamis file eaux pluviales

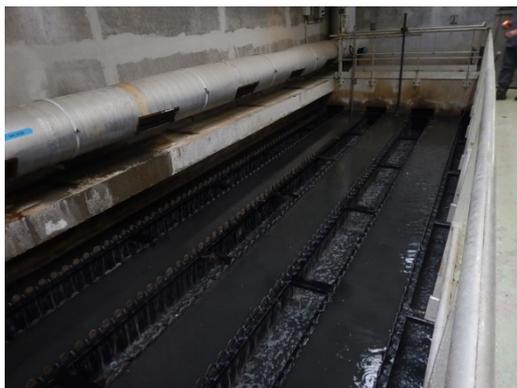
Equipement	Décanteur primaire
Maintenance préventive	Effectuée selon les préconisations du DOE.
Renouvellement complet	Non
Maintenance corrective lourde	Renouvellement de l'agitateur lent en 2010 Remplacement du système de raclage en 2011
Maintenance corrective légère	Renouvellement de l'agitateur de la floculation en 2011 Remplacement du moteur central de la ventilation du local décanteur lamellaire en 2012
Etat	Satisfaisant
Fiabilité / robustesse	Capacité limitée (400 m ³ /h) au vu du débit arrivant sur la STEP
Impact sur les performances de la STEP	Impact fort sur les étapes de traitements aval d'un point de vue hydraulique avec de nombreux départs de boues. Impact amoindri depuis la mise en place de 2 décanteurs supplémentaires provisoires

Décanteur primaire

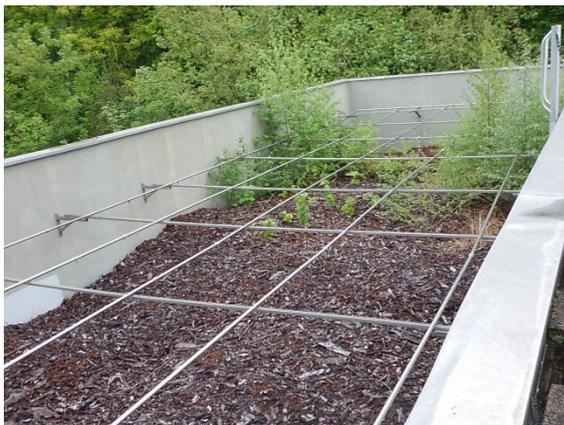
Equipement	Désodorisation biologique sur lit de tourbe
Maintenance préventive	Effectuée selon les préconisations du DOE.
Renouvellement complet	Renouvellement du lit de tourbe en 2014
Maintenance corrective lourde	Pas de maintenance corrective consignée à ce jour
Maintenance corrective légère	
Etat	Un incendie a eu lieu au niveau du lit de tourbe en 2010. Le lit de tourbe a été renouvelé depuis mais n'est pas fonctionnel en l'absence de sondes hygrométriques.
Fiabilité / robustesse	Désodorisation non fonctionnelle
Impact sur les performances de la STEP	Impacts olfactifs importants sur la STEP et présence de H2S dans le local du décanteur primaire

Lit de tourbe pour désodorisation biologique

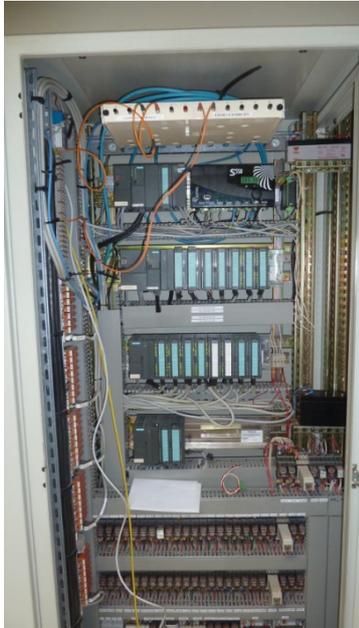
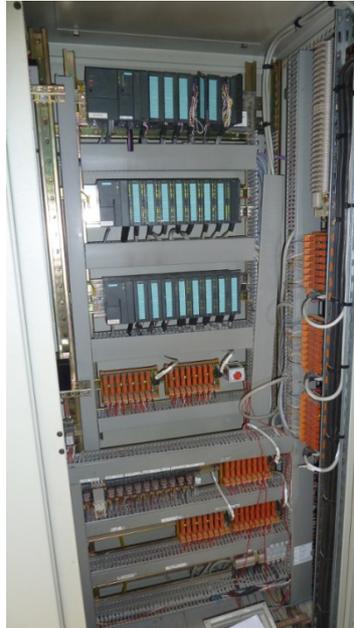
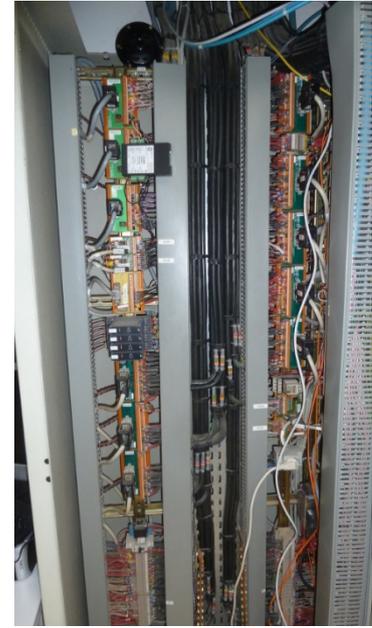
La salle de contrôle et bureau intègre les armoires des automates ET1A et ET1B et leurs borniers d'interfaces. Les borniers WEIDMULLER mis en œuvre en 1994 sont caduques mais remplissent leur fonction. Le repérage des composants semble assez complet (ce qui ne veut pas dire pertinent).

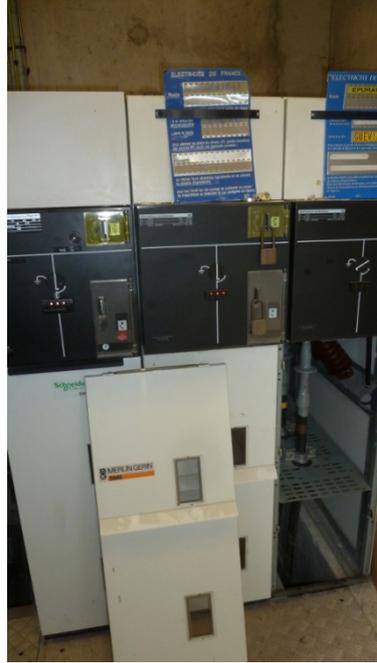
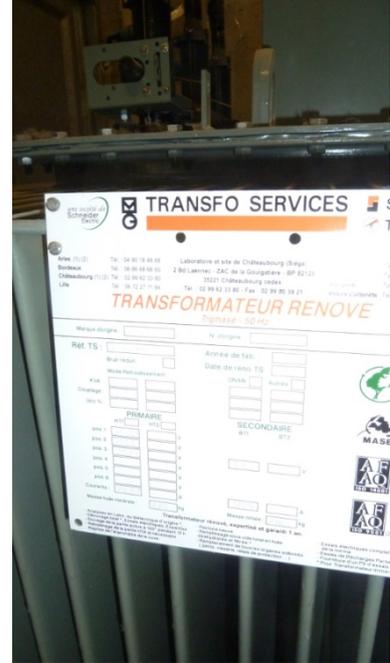
Le transformateur a été remplacé en 2011 par un transformateur à huile, construit en 2001 et rénové en 2011 par France – Transfo. L'installation de ce transformateur a été partiellement mise en conformité avec une cuve de rétention d'huile. Cette cuve ne dispose pas de dispositif « coupe flamme » ; de plus, elle ne permet plus l'ouverture complète de la cellule BT principale.

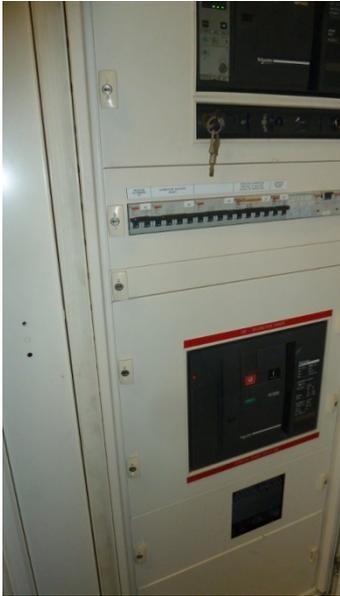
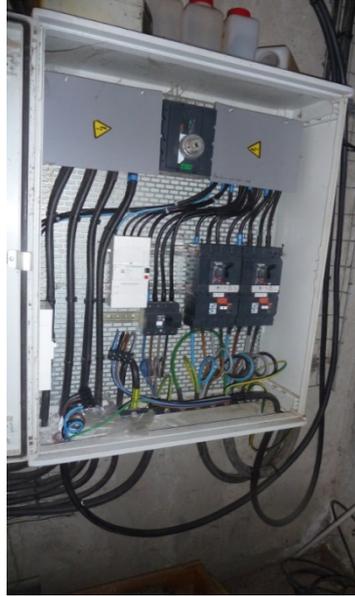
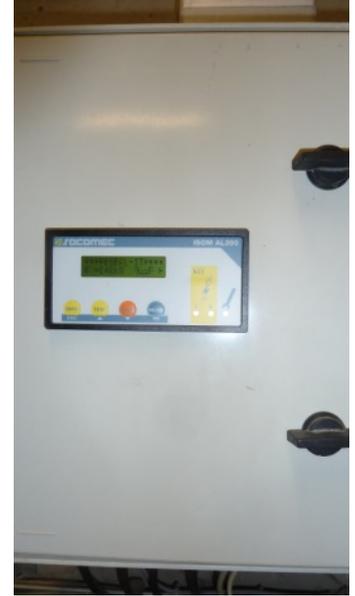
La cellule d'arrivée du TGBT a également été rénovée en 2011, elle intègre l'inverseur de source avec le GE. La partie la plus ancienne du TGBT – 1994 - montre une vétusté certaine. Le contrôleur permanent d'isolement (CPI) d'origine, VIGILOHM resté en place, a été remplacé par un équipement SOCOMEC monté dans un coffret mural.

En particulier pour le TGBT afin de rationaliser sa composition, son implantation et les conditions d'interventions dans ce local, des travaux de remplacement complet sont à envisager en assurant la continuité de service.

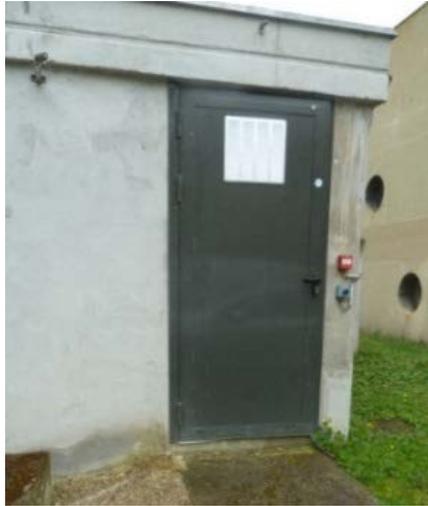
Local ETF1

Le local électrique ETF1, réalisé en 2011, est en bon état. L'accès à ce local ne comporte pas de signalétique local électrique.

Il est à noter que le local n'a pas de traitement d'air.

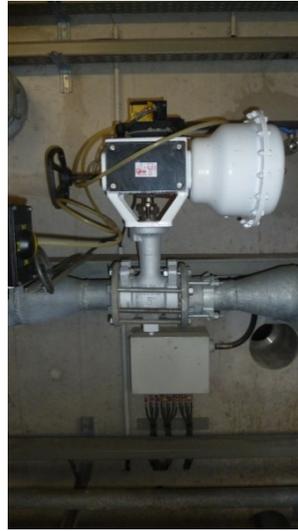
Dans la galerie des filtres BIOSTYR, les capteurs E+H et les actionneurs KEYSTONE ou SEREG font l'objet d'un suivi très attentif. Les conditions d'installations de ces équipements sont satisfaisantes. La position de montage des vannes SEREG avec un axe vertical reste à vérifier pour ce type d'application.

*Actionneur KEYSTONE
ou SEREG*

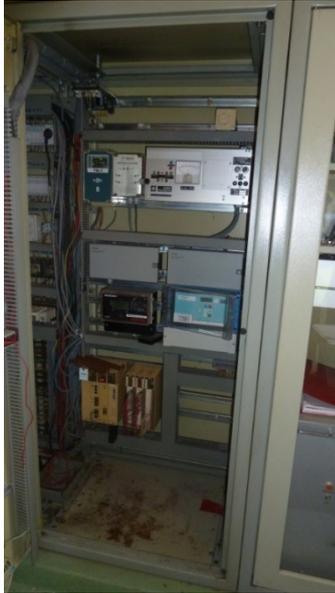
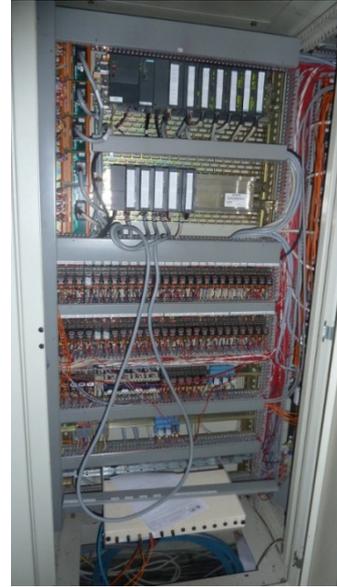
Le local surélevé au fond du traitement primaire abrite un automate ALSPA, totalement obsolète, mais dont le fonctionnement reste correct pour les quelques informations traitées. Cet automate échange en filaire avec l'automate S5 à proximité. La liaison par fibre optique assure les échanges avec la salle de contrôle.

Armoires électriques local traitement primaire

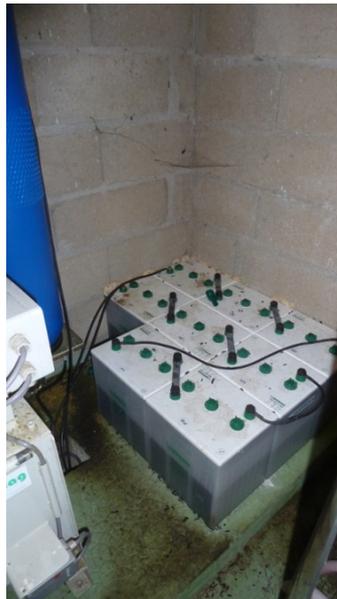
Dans ce local est installé un chargeur pour des batteries ouvertes. La ventilation obligatoire associée à ces équipements n'a pas été identifiée. Les batteries sont installées directement sur le sol et sont adossées sur le mur. Des traces de sulfatation sont également présentes.

Stockage de batteries dans le local traitement primaire

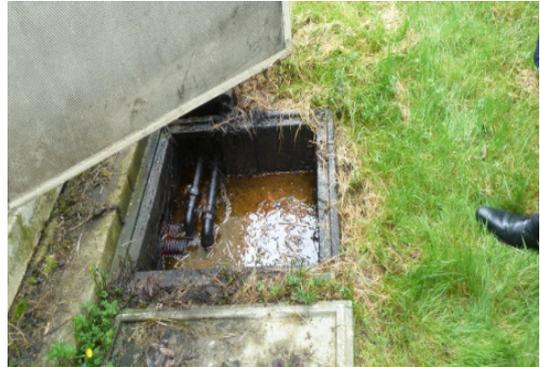
Le groupe électrogène (GE), intégré dans un container, est entraîné par un moteur CUMMINS dont l'alimentation de la bêche alimentaire présente une fuite de fioul ayant déjà entraîné un désamorçage du circuit et un non démarrage du GE.

Alimentation de la bêche alimentaire
